**Parcelle n° 81  
Bâtiment n° 256 ECA  
Rue du Cossaux  
1436 Chamblon**

## **Rapport de diagnostic des polluants de la construction avant travaux**

**Août 2023**

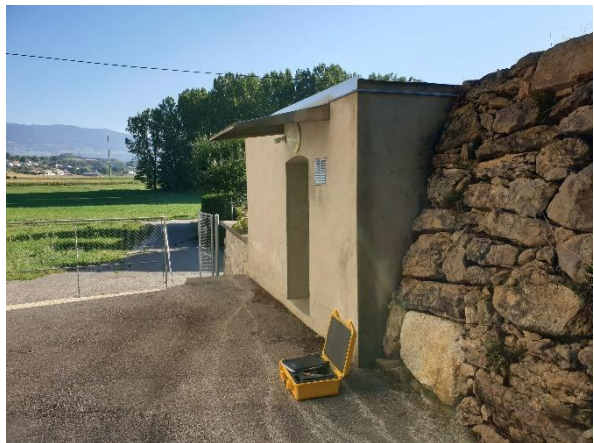
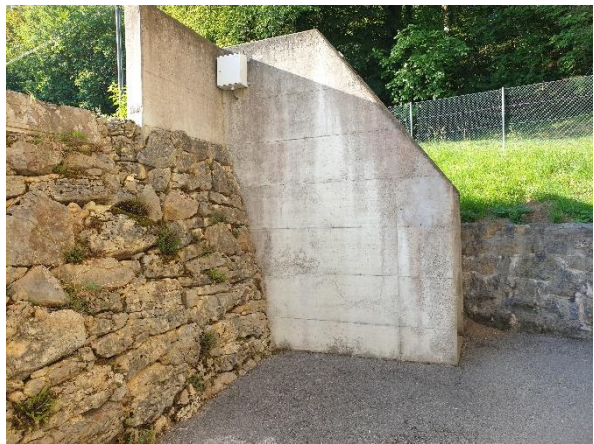
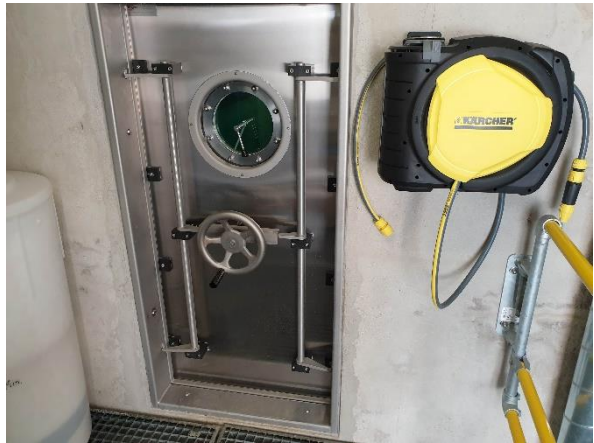
| Fiche 6.1 | Nature de l'échantillon | Localisation |
|---|---|---|
| Echantillon 1 | Tous les matériaux (béton brut, étanchéités, métal) | Tout l'ouvrage, intérieur et extérieur |
| Non pollué selon l'expert<br>(date de pose après 1991 / nature des matériaux) | | |
| Pas de restriction. | | |

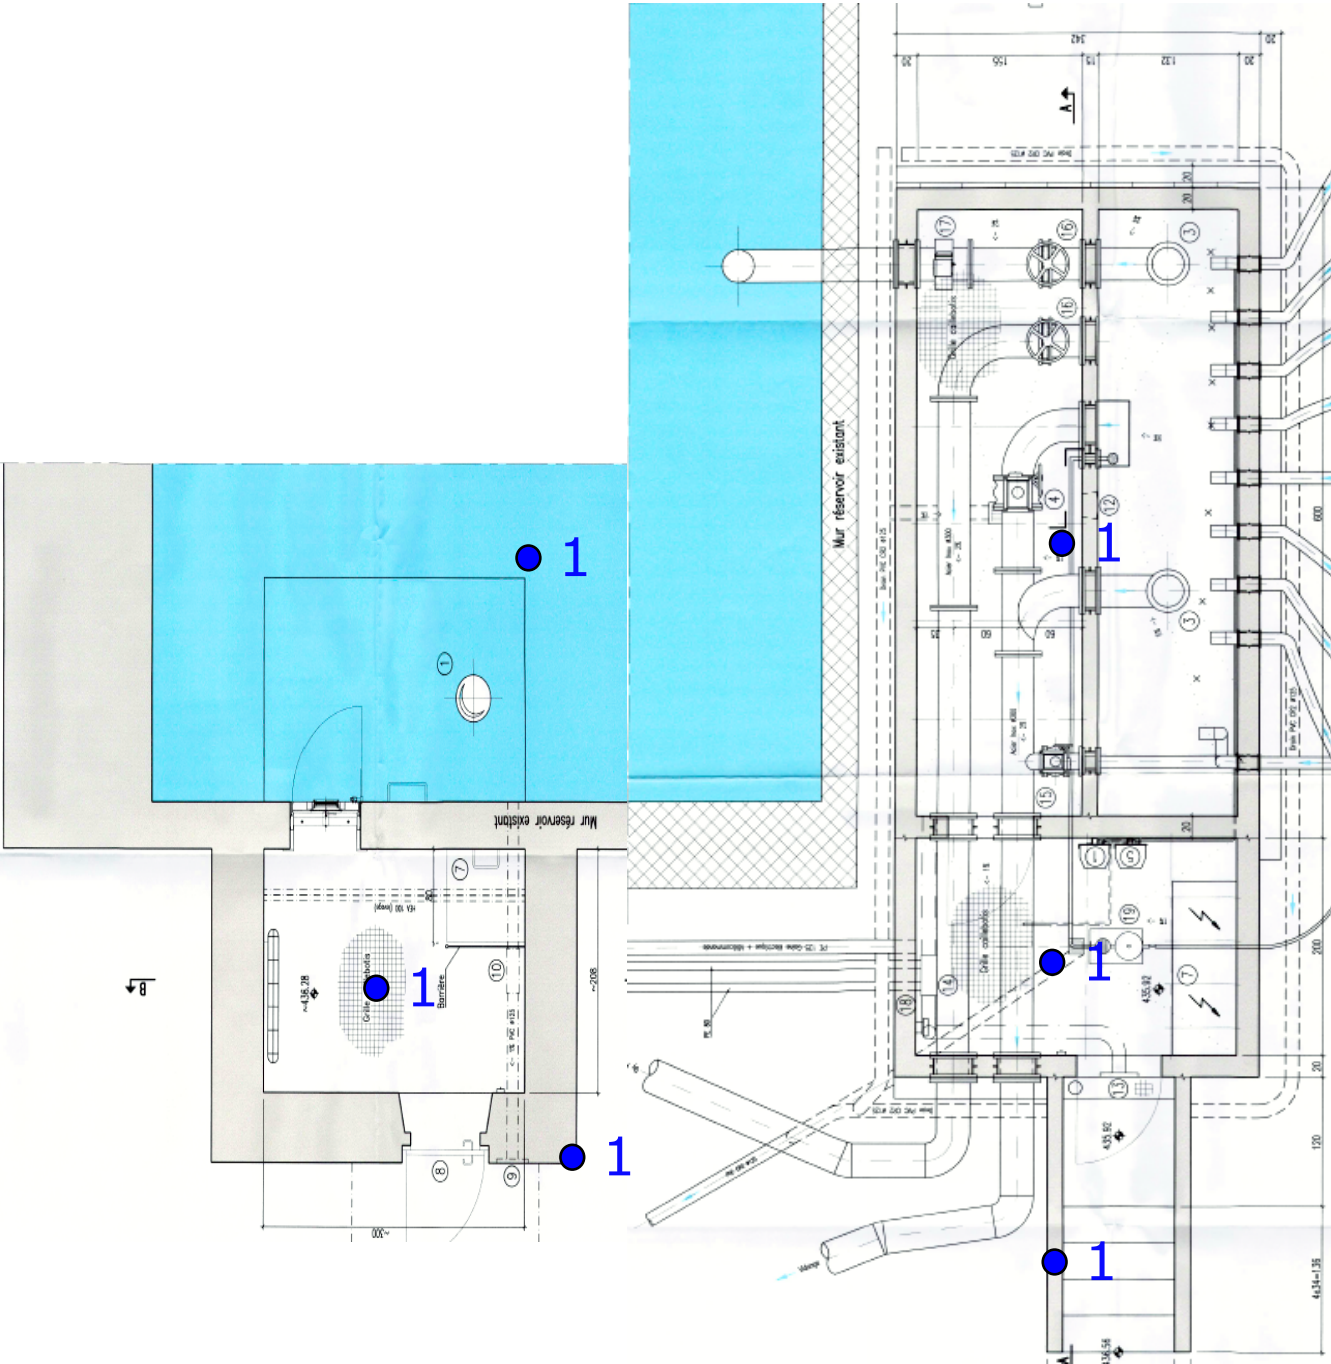
Annexe 2 : Localisation et résultats

● Non pollué
