### **SAGENORD SA**

#### **PARCELLE 81, COMMUNE DE CHAMBLON (VD)**

Projet de construction d'une nouvelle station de traitement de la source du Cossaux

## Rapport géologique/géotechnique

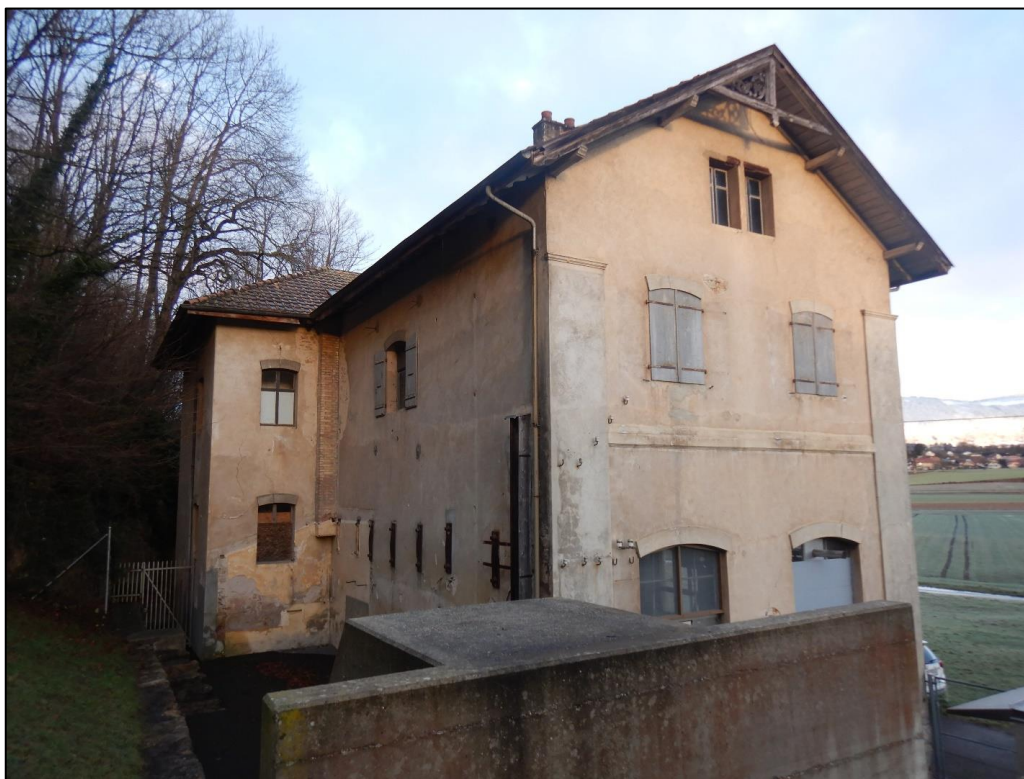
Figure 2 : Photographie du bâtiment actuel

Le bâtiment existant possède trois niveaux dont un niveau de sous-sol (-1.60m sous niveau du rez-de-chaussée). L'emprise en plan du bâtiment est d'environ 18.90 m de longueur sur 11.70 m dans sa plus grande largeur. Il a été construit entre 1899 et 1903 d'après la consultation des anciennes cartes nationales. Ce dernier sera démoli pour laisser place à une nouvelle installation de traitement des eaux.

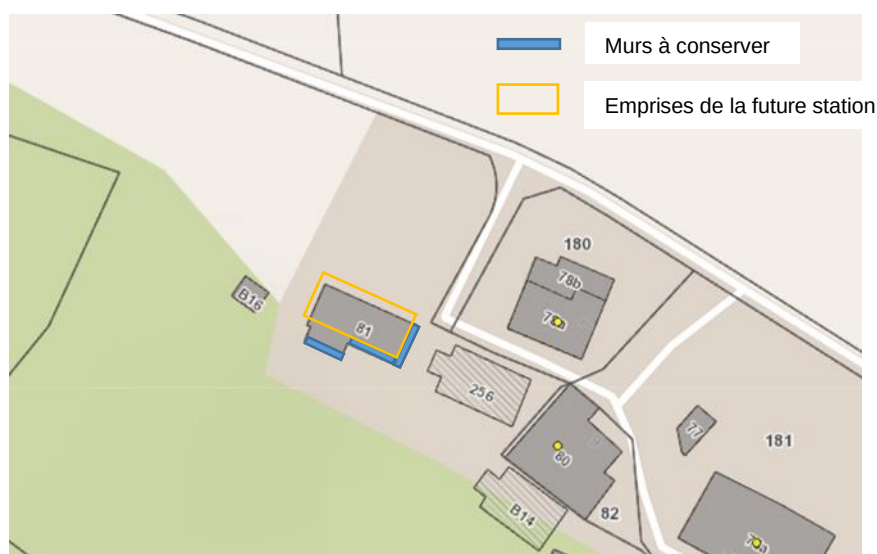
Figure 4 : Schéma positionnement de la nouvelle station de traitement par rapport au bâtiment actuel

La nouvelle station de traitement du Cossaux est prévue à l'emplacement de l'usine actuelle. Le niveau fini du radier est à la cote 434 m.s.m, soit ~ 0.50 m sous le niveau du radier actuel. Le schéma ci-dessous représente les murs existants qui seront conservés dans le cadre de la réalisation de la nouvelle station de traitement.

Pour minimiser les travaux au Sud du projet, en limite de secteur de protection des eaux S1 et S2, La partie enterrée du mur existant arrière de l'ancien bâtiment sera conservée. Du côté de la plaine, le nouveau bâtiment pourra déborder de l'emprise de l'ancien, puisque la limite de la parcelle 81 se situe le long du chemin DP26 (voir annexe 4.2).

Dans le sens SE / NW, il est prévu de conserver l'accès au réservoir (bâtiment 256) tel qu'il est (conduites en services), en gardant le mur de l'ancien bâtiment. Par conséquent, la nouvelle station débordera du bâtiment actuel du côté Nord-Ouest. A noter que le bâtiment B16 se situe à environ 9 m du bâtiment existant.

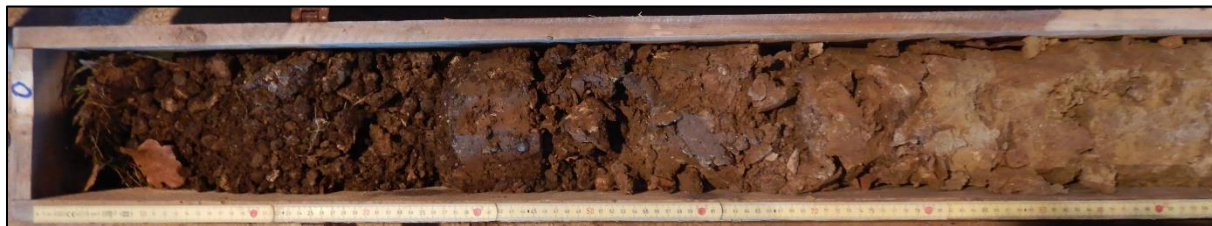
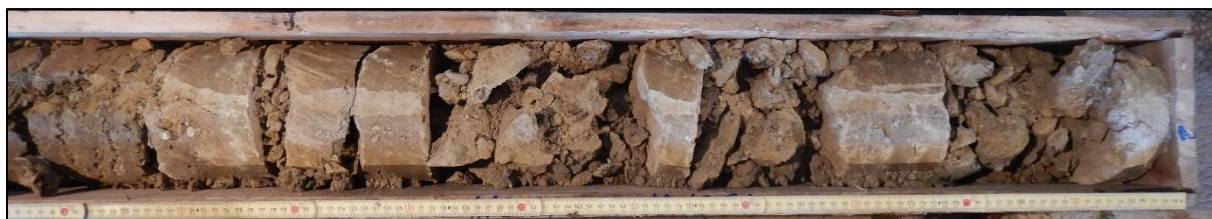
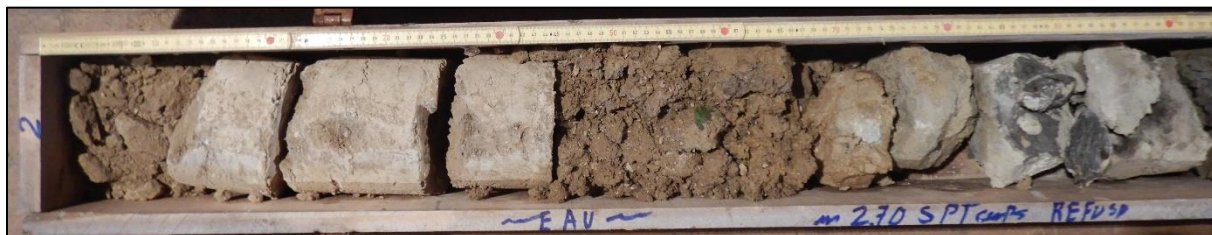
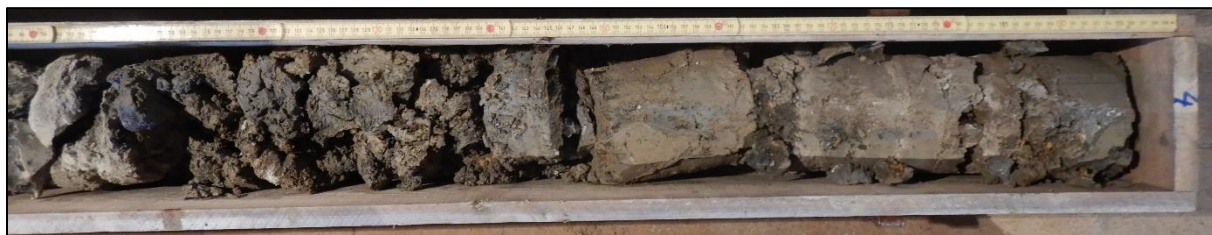
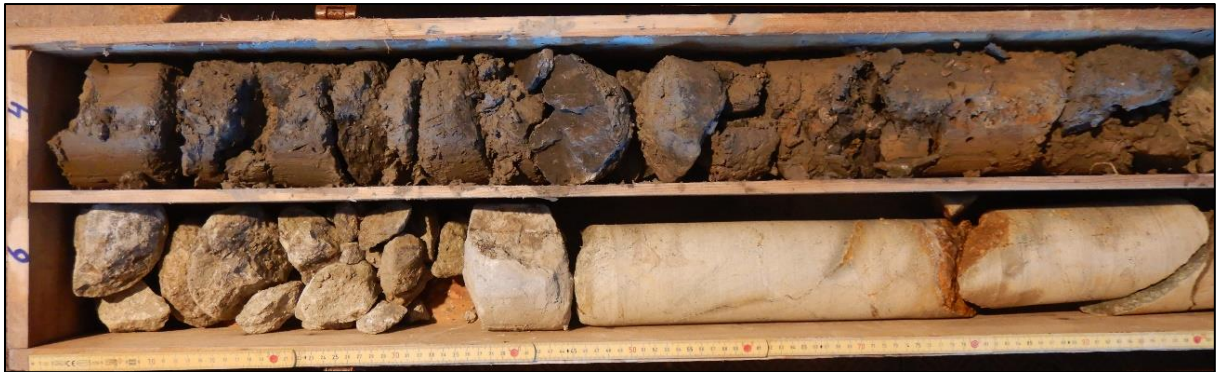
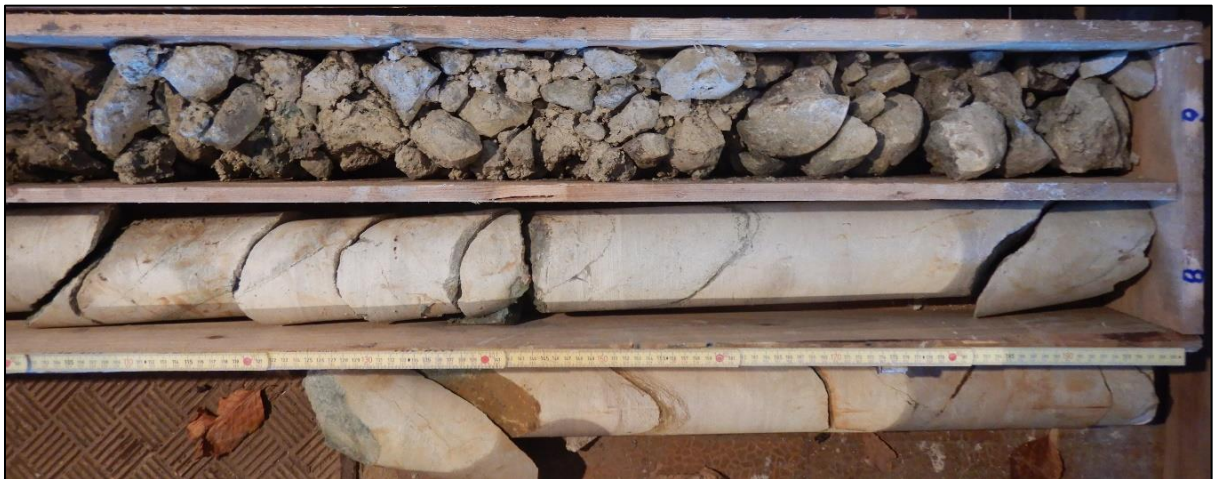
**CHM1 - De 0.00 à 1.00m**

**CHM1 - De 1.00 à 2.00m**

**CHM1 - De 2.00 à 3.00m**

**CHM1 - De 3.00 à 4.00m**

**CHM1 - De 4.00 à 5.00m et de 6.00 à 7.00m**

**CHM1 - De 5.00 à 6.00m et de 7.00 à 8.80m**

Les planches photographiques sont également présentées en **Annexe 3**.

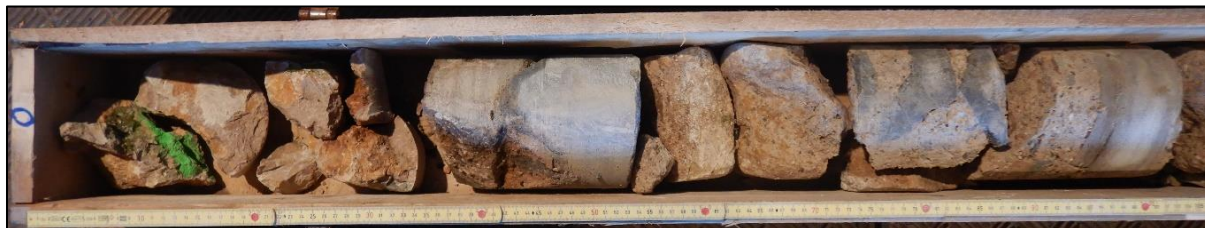
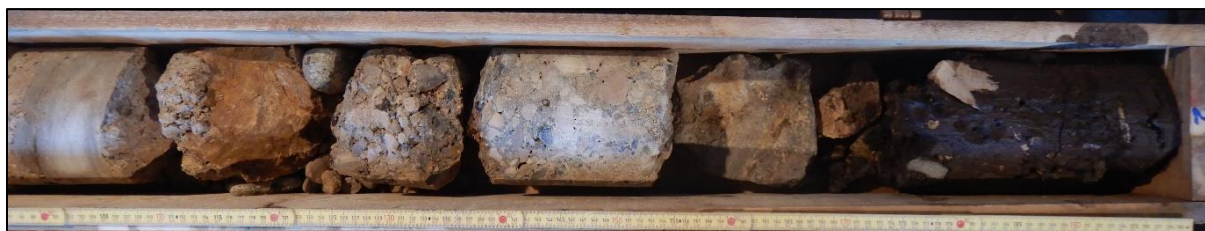
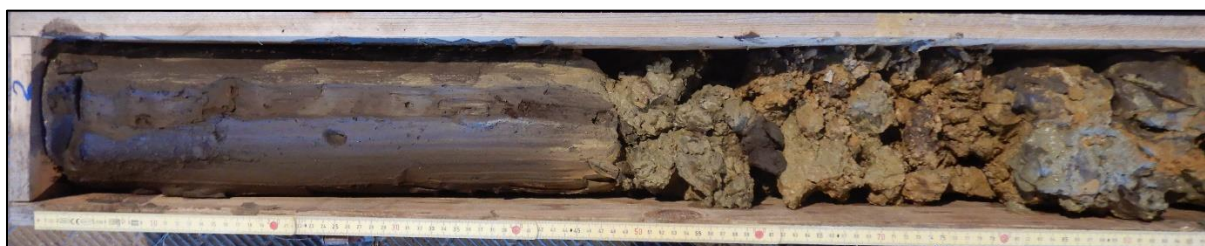
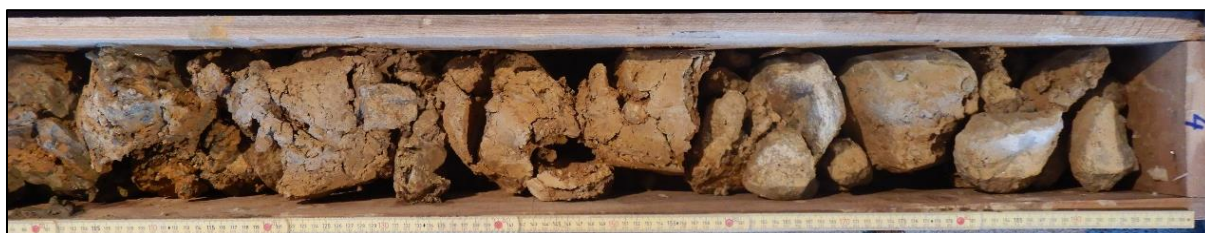
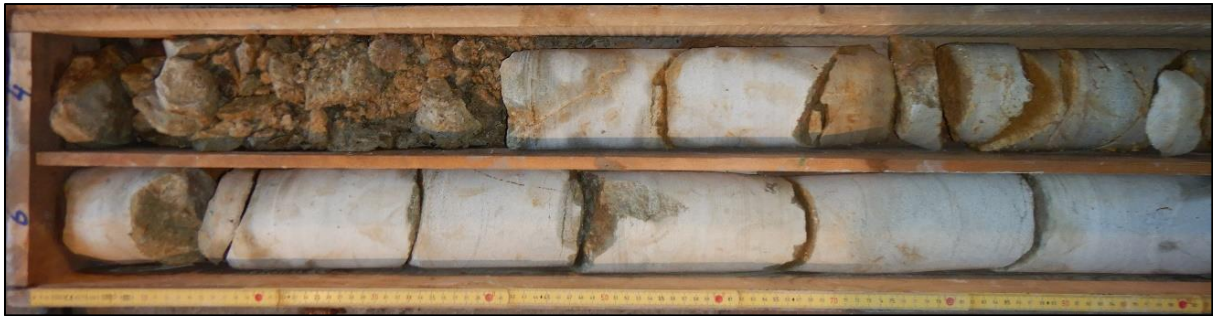
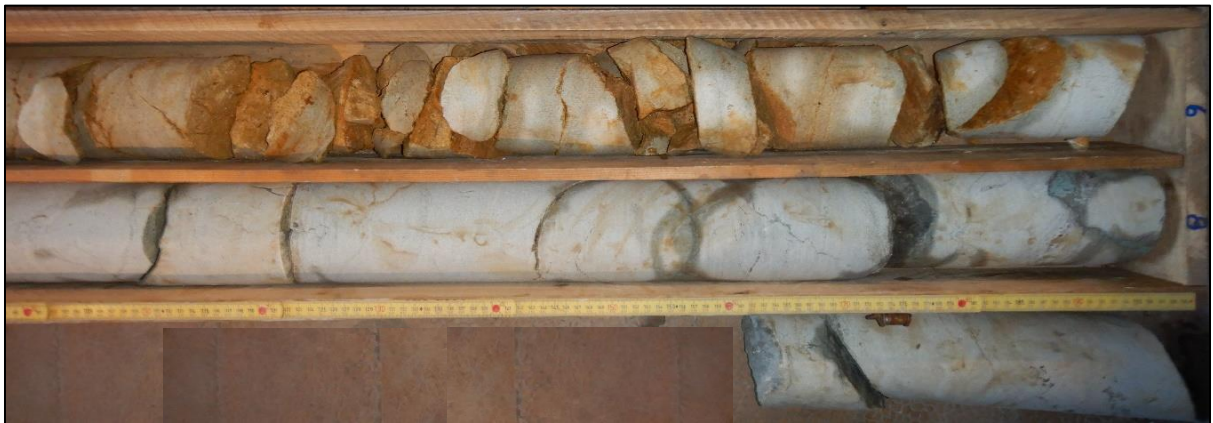
Annexe 3 - Planche photographique des forages carottés CHM1 et CHM2

**CHM2 - De 0.00 à 1.00m**

**CHM2 - De 1.00 à 2.00m**

**CHM2 - De 2.00 à 3.00m**

**CHM2 - De 3.00 à 4.00m**

**CHM2 - De 4.00 à 5.00m et de 6.00 à 7.00m**

**CHM2 - De 5.00 à 6.00m et de 7.00 à 8.40m**
